LA RESTAURACIÓN DE LA TORRE MUDÉJAR DE ORERA

Joaquín SORO LÓPEZ
y Eugenia PÉREZ DE MEZQUÍA ZATARAIN
Arquitectos

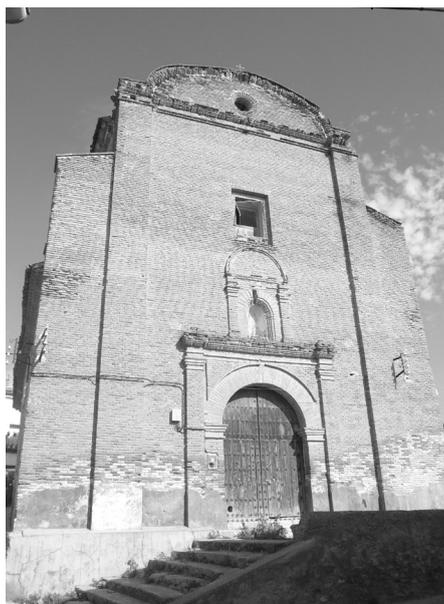
La fachada principal de composición barroca en fábrica de ladrillo, rematada en frontón curvo con óculo central moldurado en ladrillo aplantillado y cornisa inferior de ladrillo. La flanquean pilastras de ladrillo. La portada está compuesta por arco de medio punto enmarcado por pilastras de ladrillo y cornisa aplantillada, con ático de frontoncillo curvo sobre pilastras y hornacina central. El desnivel del terreno desde la cabecera hasta los pies de la iglesia lleva a un acceso por amplia escalinata. Los daños observados en esta fachada están causados por humedades ascensionales, que afectan a la totalidad de los basamentos, agravadas por los zócalos de mortero de cemento de Portland que, al impermeabilizar la superficie de los paramentos en contacto con el exterior impiden su desecación, aumentando la altura afectada por capilaridad. Las superficies de muro afectadas presentan un cuadro de descomposi-

ción del ladrillo con defectos de cocción y eflorescencias por acción de la humedad sobre los morteros y emisión de sales de composición del propio ladrillo. En cornisas, pilastras y remates el ladrillo se presenta erosionado y con importantes pérdidas por desprendimientos, con roturas en elementos inferiores. La escalinata, de buena prestancia compositiva, está muy deteriorada, tanto en sus gradas como en el antepecho, en buena parte perdido. La puerta de acceso ha sufrido también los efectos de la humedad en su base, pero es recuperable con una operación de cepillado, tratamiento de la madera y reposición de herrajes desprendidos o deteriorados.

*Figura 03. (2006. foto de los autores)
Fachada principal de la iglesia de Orera*

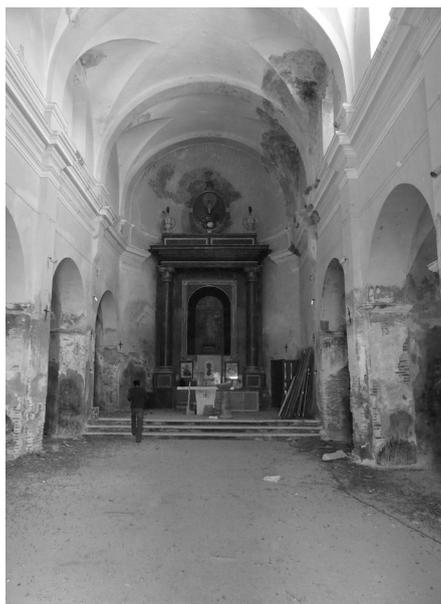
El interior del templo está abandonado. Las humedades por capilaridad alcanzan un nivel medio de 1,50 a 2,50 m. En el fondo y laterales de las capillas en ambos lados de la nave central y afectan también a las bases de las pilastras de separación de tramos. El mal estado de las cubiertas se manifiesta en las humedades resultantes de la penetración de agua de lluvia y son particularmente importantes en las zonas correspondientes a los arranques de bóvedas. Las cornisas están en un estado regular, precisando un decapado de las sucesivas capas de pintura que desfiguran su trazado y la reparación de algunos tramos. En las molduras inferiores, que recorren los muros de separación y fondos de capillas, han desaparecido por acción de la humedad en su mayor parte. Los fondos de capillas fueron doblados en ladrillo en alguna reparación del siglo XX. El doblado se presenta actualmente demolido en parte, y tras él, los muros se encuentran descompuestos, por la humedad. El pavimento, de terrazo, es inadecuado y su estado es deficiente. No existe iluminación ni calefacción.

*Figura 04. (2006. foto de los autores)
Interior de la iglesia de Orera*

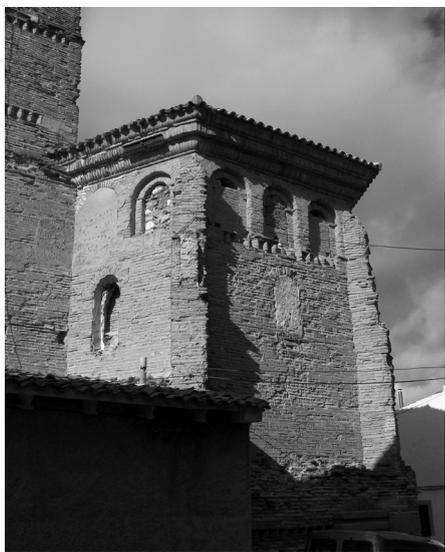
El ábside y el primer tramo de cabecera tienen una composición de fachada distinta al resto de la iglesia, siendo de fábrica de ladrillo sin otra decoración que un friso de esquinillas, que corresponde al existente al tramo inferior de la torre; ventanas de medio punto sobre dicho paramento y una galería superior de arquillos, ahora cegados. Su datación, a juzgar por su estilo, es anterior a los tramos ya descritos, y podría situarse en el siglo XVI, contemporánea por tanto con la torre. En el nivel inferior existen unos espacios recrecidos entre contrafuertes que corresponden a capillas interiores. El correspondiente al primer tramo desde la cabecera está cubierto con una capa de mortero de cemento superpuesta a los restos de un tejadillo; el

anterior, sobre el ábside, se apareja en una grosera mampostería desconcertada; el tramo central del ábside muestra el muro posterior de una fuente adosada en los años veinte del pasado siglo, hoy demolida.

Figura 05. (2006. foto de los autores)
Fachada del ábside de la iglesia

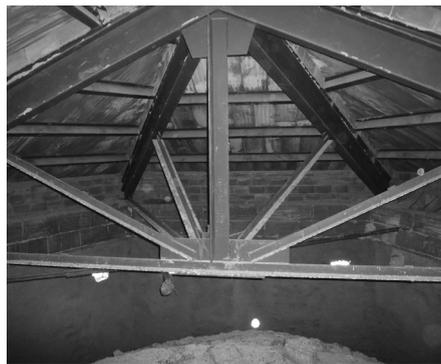
Figura 06. (2006. foto de los autores)
Estructura de cubierta sobre el ábside

La cubierta principal de la iglesia presenta una sustitución parcial en la zona de la cabecera sobre el ábside, con zuncho de apoyo de hormigón armado, estructura de acero laminado y tablero de bardos. El alero, a excepción de grietas en algunos tramos, no presenta riesgo aparente de desprendimiento. El resto de estructura bajo cubierta, está formada por cerchas y viguería de madera y tablero heterogéneo de cañizo, chapa y entablonado, lo que informa de sucesivas reparaciones. La estructura se presenta con reparaciones puntuales realizadas de urgencia de carácter provisional, con flechas admisibles, sin existencia aparente de xilófagos u hongos, y sí abundantes excrecencias de aves. En la zona de encuentro con la torre se encuentran daños en el tendido de teja y parcialmente en el tablero, sin problema aparente de estructura. El testero de la fachada principal presenta en su remate lateral pérdidas de ladrillo, creando un problema de estabilidad con posibilidad de derrumbe. La cubierta lateral izquierda sobre capillas se encuentra deteriorada, aunque con signos evidentes de reparaciones y retejados no muy antiguos. La cubierta lateral derecha sobre capillas tiene un recrecimiento para la apertura de un corredor superpuesto a estas, levantado en adobe y cubierto por vigas de madera, tablero de cañizo y teja. Los vestigios de edificaciones adosadas, ya demolidas, han acentuado su deterioro, así como la apertura de pasos en contrafuertes, con pérdida de su capacidad de contrarresto de bóvedas. Su estado es lamentable, con pérdida de cubierta en el tramo aldeaño a la torre y daños parciales en tableros y teja en el resto. El alero, formado por dos vuelos alternados con esquinillas, se ha perdido en más de la mitad de su trazado.

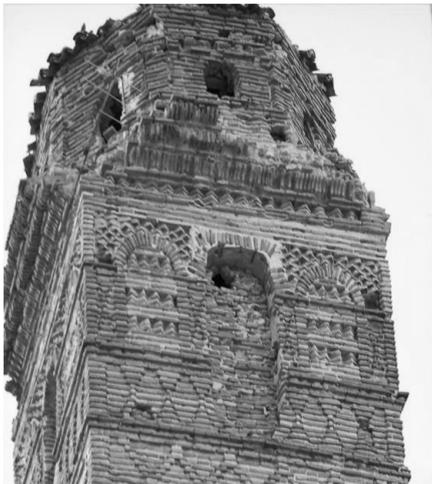
Aquí el alero se enriquece con un friso de esquinillas y tres niveles de ladrillo aplantillado a sardinel, alternados con vuelos de ladrillo plano. La pérdida en los ángulos hace pensar en la posibilidad de que, siguiendo la tradición constructiva aragonesa, las esquinas de alero se resolviesen con piedra labrada, siguiendo el mismo gálibo, desprendiéndose por un deficiente apoyo.

Figura 08. (2006. foto de los autores)
Modificaciones en huecos para instalación
de campanas, alero con pérdidas en los ángulos
y transición a cuerpo octogonal

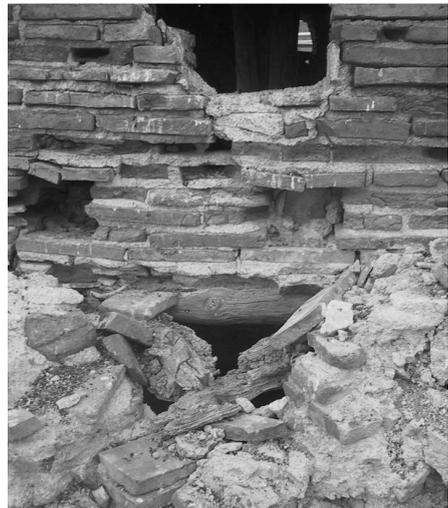
Figura 09. (2007. foto de los autores)
Estado ruinoso de la estructura de apoyo
del cuerpo octogonal

Sobre esta cornisa, cubierta por teja, se levanta el cuerpo octogonal barroco, de gran sencillez compositiva, aunque en precario apoyo sobre brochales de madera, en buena parte dañados por la vejez y la acción de la humedad. Las ocho caras se encuadran por resaltes apilastrados de ladrillo en los ángulos e hiladas de ladrillo voladas sobre el paramento de fábrica. Sobre lo que debió ser un pequeño alero se termina la torre en cubierta de teja a ocho vertientes y una cruz de forja sobre base de ladrillo.

Una vez levantado el andamiaje necesario para la ejecución de los trabajos, tras realizar una toma de datos minuciosa, se desmontaron los elementos de remate (cruz, restos de la veleta...), así como la estructura de cubierta y el cuerpo octogonal, seleccionando las tejas, la viguería y los ladrillos reutilizables y apilándolos a pie de obra, tras su limpieza.

El cuerpo de transición de planta cuadrada a octogonal, presentaba una estructura en un estado muy deficiente, se colocó un zuncho prolongado en losa de hormigón, con hueco central octogonal de acceso para conservación, provisto de escalera metálica fija y barandilla de seguridad. El espacio se pavimentó con enladrillado manual de métrica antigua.

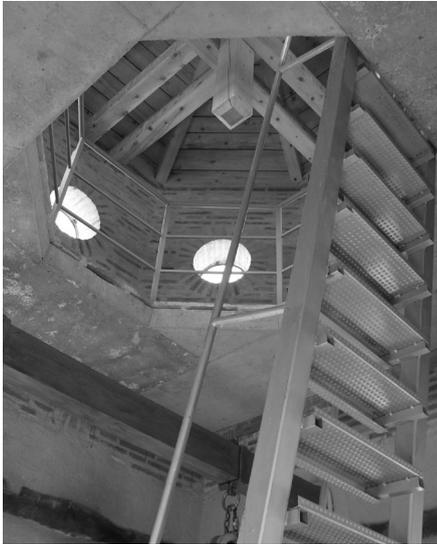
Figura 12. (2011. foto de los autores)
Detalle de losa de transición

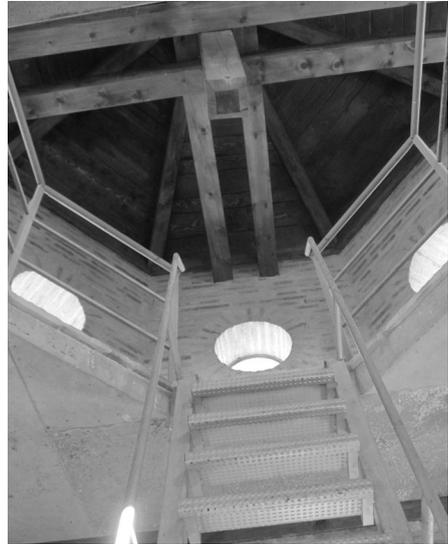
Figura 13. (2011. foto de los autores)
Estado final restauración cuerpo octogonal

Reconstrucción de la fábrica exterior e interior del cuerpo de la torre objeto de esta fase, comenzando de abajo arriba desde la losa, recolocando el ladrillo original con aportación de ladrillo manual de métrica antigua. Todos los elementos de albañilería citados se rejuntaron con mortero bastardo de cal y arena.

Restauración de cornisas con ladrillo manual de métrica antigua aplantillado. Los ángulos se resolvieron con morteros pétreos armados con redondos de acero inoxidable trabados a la estructura de zunchos. Sobre las cornisas se dispusieron hiladas de ladrillo en pendiente, para su desagüe, y, donde su estrechez no lo permitió, un tendido de mortero hidrofugado con pendiente al exterior.

Reconstrucción de la estructura de cubierta y entablonado, sobre viguería de madera tratada, manteniendo en lo posible la disposición de elementos de apoyo de la

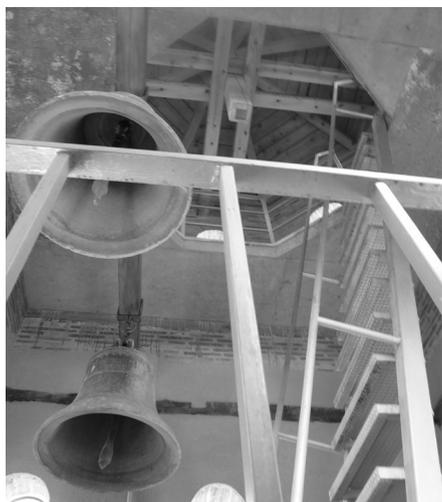
Figura 14. (2011. foto de los autores)
Interior del cuerpo de campanas

El forjado bajo el cuerpo de campanas se realizó de entablonado sobre viguería de madera escuadrada, con tratamiento antixilófagos y terminación en aceite de teca. El acceso a este cuerpo se protegió con barandilla de hierro con acabado al oxirón.

Los paramentos interiores se terminaron con enlucido de mortero de cal coloreado en el amasado en ocre claro, complementario del aparejo de ladrillo

Las campanas se colgaron en el interior, desprovistas de melenas. Se dejó previsto un posible futuro toque de campanas mediante mazo electromagnético. Las melenas se guardaron en el Ayuntamiento para una futura colocación en el interior de la torre a modo de exposición museística.

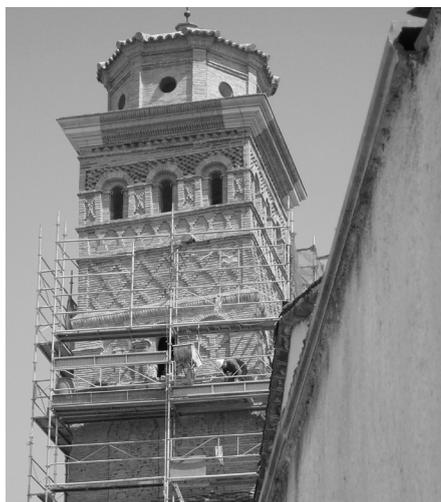
Figura 15. (2011. foto de los autores)
Exterior de la torre en restauración

Restauración de las fábricas de ladrillo en esquinillas, rombos y cornisas, con ladrillo manual de recuperación, tomado con mortero de cal y arena. Restauración de la fábrica exterior e interior del cuerpo de la torre objeto de esta fase, comenzando de arriba abajo. En los paramentos interiores y exteriores de la torre se procedió a la limpieza del ladrillo utilizando la proyección de polvo de vidrio a presión; apertura de juntas; cajeadado y reposición de ladrillos rotos o degradados; reconstrucción de vanos destruidos y apertura de los cegados; rejuntado general con mortero bastardo de cal y arena y limpieza final a cepillo. El cosido de grietas, cuando estas superaban 1cm. de grosor, se realizaron desmontando la capa exterior de ladrillo, cosiendo la grieta con varilla de acero inoxidable o fibra de carbono, inyectando mortero de expansión controlada, tipo bentonita o similar, y reconstruyendo el aparejo exterior con ladrillo recuperado o bien manual de métrica antigua de idéntico color y textura que el existente.

Reconstrucción de cornisas con ladrillo manual de métrica antigua, aplantillado donde procedió. Sobre las cornisas se dispusieron hiladas de ladrillo en pendiente, para su desagüe, y, donde su estrechez no lo permitió, un tendido de mortero hidrofugado con pendiente al exterior.

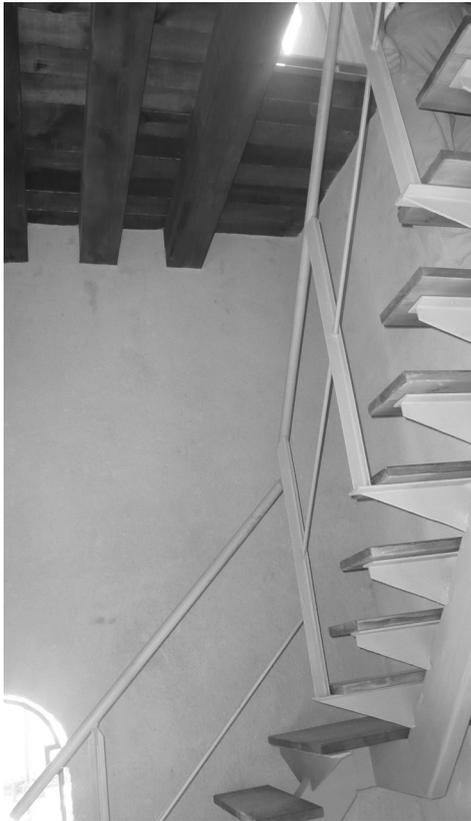
Figura 17. (2011. foto de los autores)
Detalle de escalera del cuerpo del reloj

Se realizó la escalera mediante una viga zanca principal de perfilaría metálica exenta y peldaño volado con pisos de madera. El replanteo in situ hizo reconfigurar el trazado, simplificando su desarrollo en sólo dos tramos, adaptándose a la configuración del hueco en su desembarque y en el arranque sin invadir la zona de vanos.

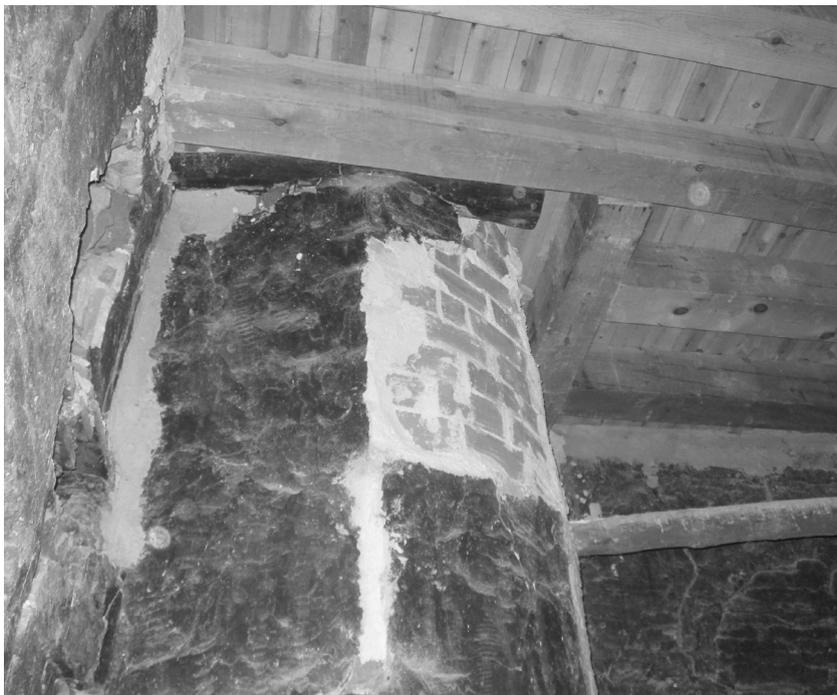
*Figura 18. (2011. foto de los autores)
El interior del cuerpo de la escalera de caracol sin restaurar*

Tras realizar el montaje de andamiaje exterior desde el suelo, se comenzaron las labores de restauración de la fábrica exterior del cuerpo de la torre objeto de esta fase, comenzando de arriba abajo, previo cajeos, cosido de grietas, rejuntado y limpieza del ladrillo. Este tramo comprende un cuerpo con dos ventanales ciegos por cara con trazado en rombos, una cornisa superior de dos hiladas de ladrillo en vuelo más tres hiladas formando esquinillas y otra inferior del mismo trazado, en ladrillo aplantillado superado por una hilada en vuelo. Se acometieron las labores de restauración en las fábricas de ladrillo en esquinillas, rombos y cornisas, con ladrillo manual de recuperación, tomado con mortero de cal y arena, así como la reconstrucción con ladrillo manual de métrica antigua aplantillado donde ha procedido. Todos los elementos de albañilería citados se han tomado con mortero bastardo de cal y arena, de la textura y color adecuados. Sobre las cornisas se ha dispuesto de un tendido de mortero hidrofugado con pendiente al exterior. Se realizó finalmente la colocación del cable del pararrayos mediante anclajes aislantes en fachada.

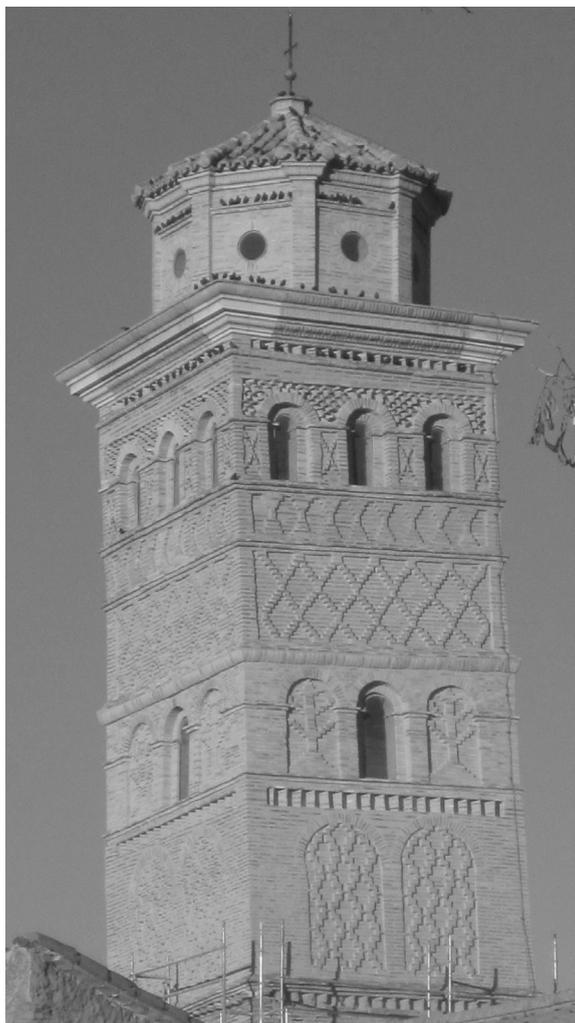
*Figura 19. (2013. foto de los autores)
Estado exterior final de las restauraciones*
