LA RESTAURACIÓN DE LA TORRE MUDÉJAR DE ORERA

Joaquín SORO LÓPEZ
y Eugenia PÉREZ DE MEZQUÍA ZATARAIN
Arquitectos

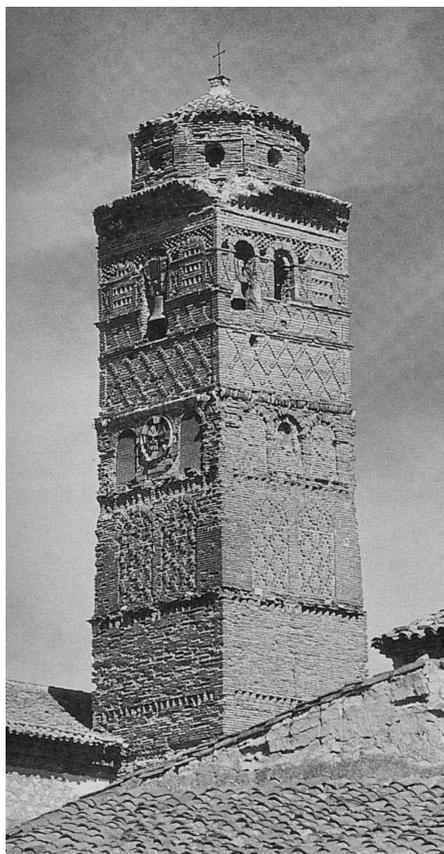
Figura 01. (1998. foto de Agustín Sanmiguel)
La torre de Orera

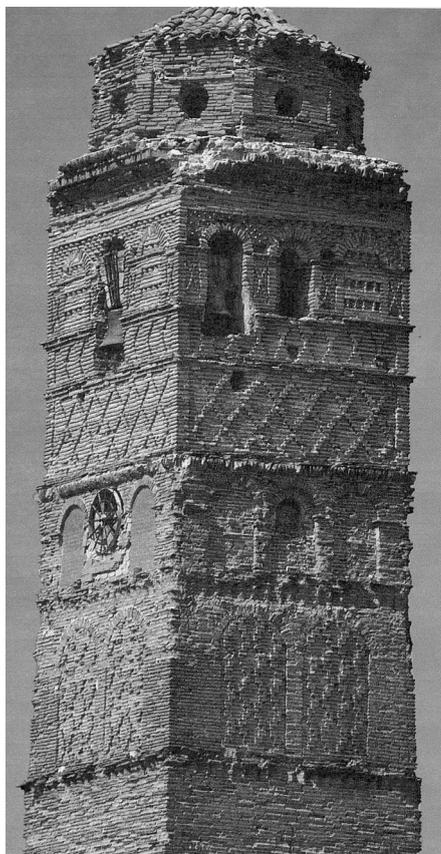
Figura 02. (2003. foto de Gonzalo Borrás)
La torre de Orera

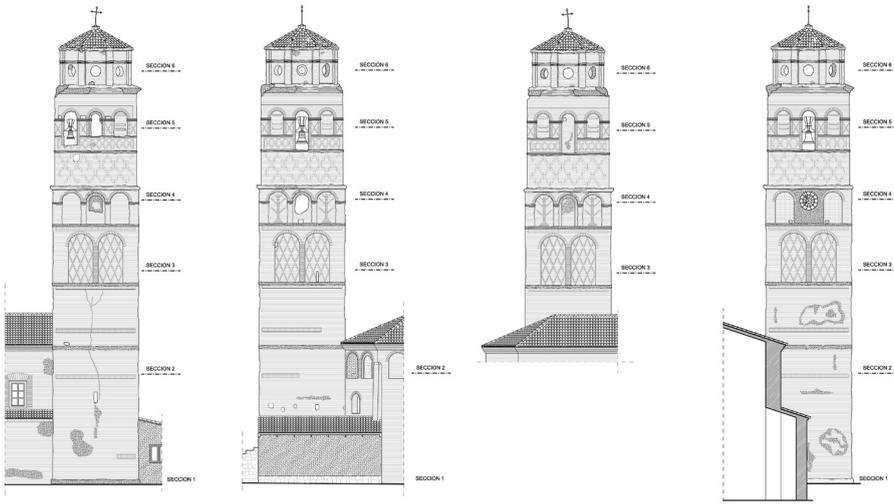
Figura 07. (2006. plano de los autores)
Fachadas de la torre de la iglesia de Orera

En su aspecto externo, la torre está tramificada por cornisas. Los tramos inferiores, hasta superar los niveles de cubierta del templo, son rotundos, de fábrica de ladrillo ciega, apenas aliviada por frisos de esquinillas. Sobre este basamento se eleva un tramo de grandes ventanales cegados, con labor de rombos en los vanos, en número de dos por lado, superado por friso de esquinillas y vuelos de ladrillo. El siguiente tramo está formado por tres ventanas por lado, cegadas con tracería en ladrillo de cruces arborescentes. La situación en este nivel del reloj, rompe el sosegado ritmo de los tramos inferiores, presentando vanos burdamente cegados y roturas de jambas para alojamiento de la esfera y otros daños de la mano del hombre. Lo termina una cornisa de ladrillo aplantillado y vuelos de ladrillo plano.

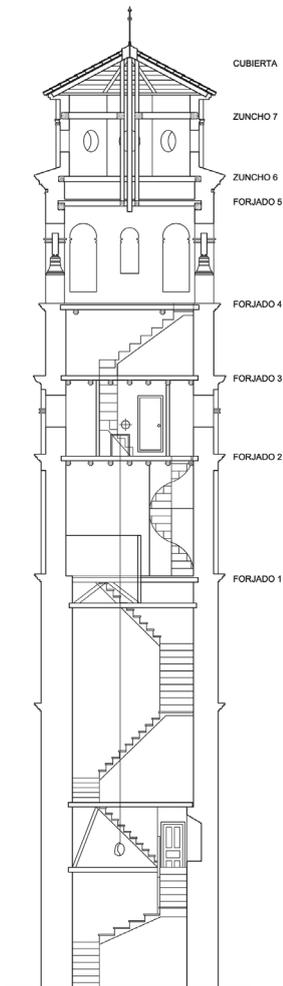
El interior de la torre presenta el mismo desorden compositivo. A unos tramos de escalera perimetral, forjada en rollizos de madera, con peto de ladrillo enyesado, suceden otros de escalera de piedra en caracol; difíciles pasos bajo estructuras reformadas e iluminación deficiente por la alteración de vanos.

*Figura 10. (2006. plano de los autores)
Sección de la torre de la iglesia de Orera*

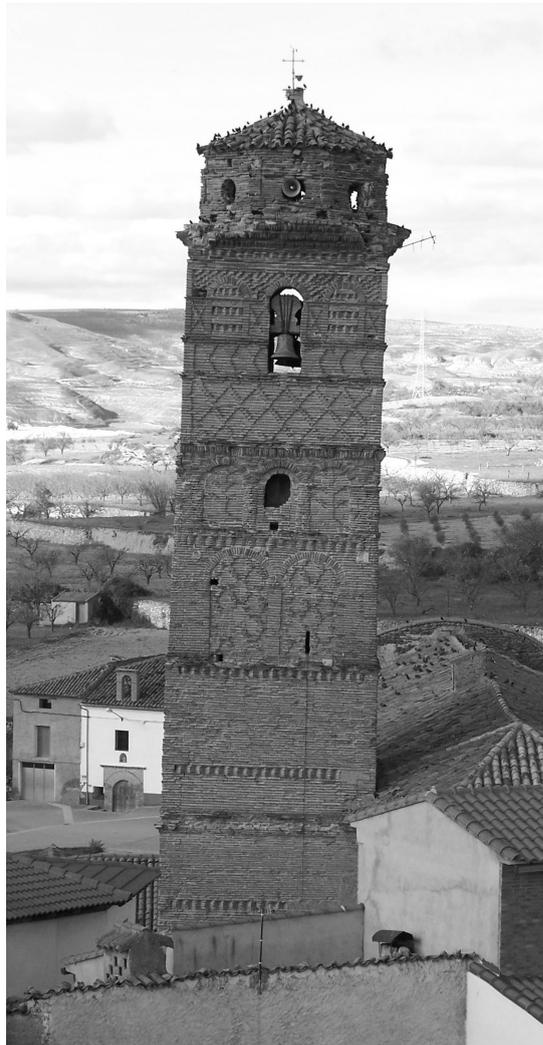
*Figura 11. (2006. foto de los autores)
La torre de la iglesia de Orera*

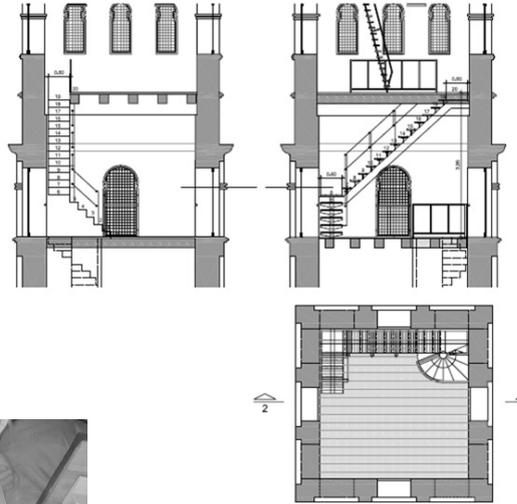
Figura 16. (2011. plano de los autores)
Planta y secciones del cuerpo del reloj

Seguidamente se llevaron a cabo las obras del forjado del suelo de este cuerpo mediante entablonado sobre viguería de madera escuadrada, con tratamiento antixi-

lófagos y terminación en aceite de teca. Se tuvo especial cuidado con la escalera de caracol que desembarca en este nivel, que se encuentra muy deteriorada, descargando al cilindro de ladrillo que conforma la escalera del peso que soportaba del forjado anterior y cargando el peso del mismo en el nuevo forjado de madera, solucionando al mismo tiempo el problema de cabezada existente y el anclaje de la barandilla de protección. Para impedir el acceso de aves desde las plantas sin restaurar de la torre, se ha situado en el acceso al cilindro de la escalera de caracol en el nivel inferior una puerta abatible de red metálica enmarcada en perfilaría de acero.
